## Relazione storico-descrittiva sugli immobili di Via Civita 22

### **Il cortile di via Civita 22**

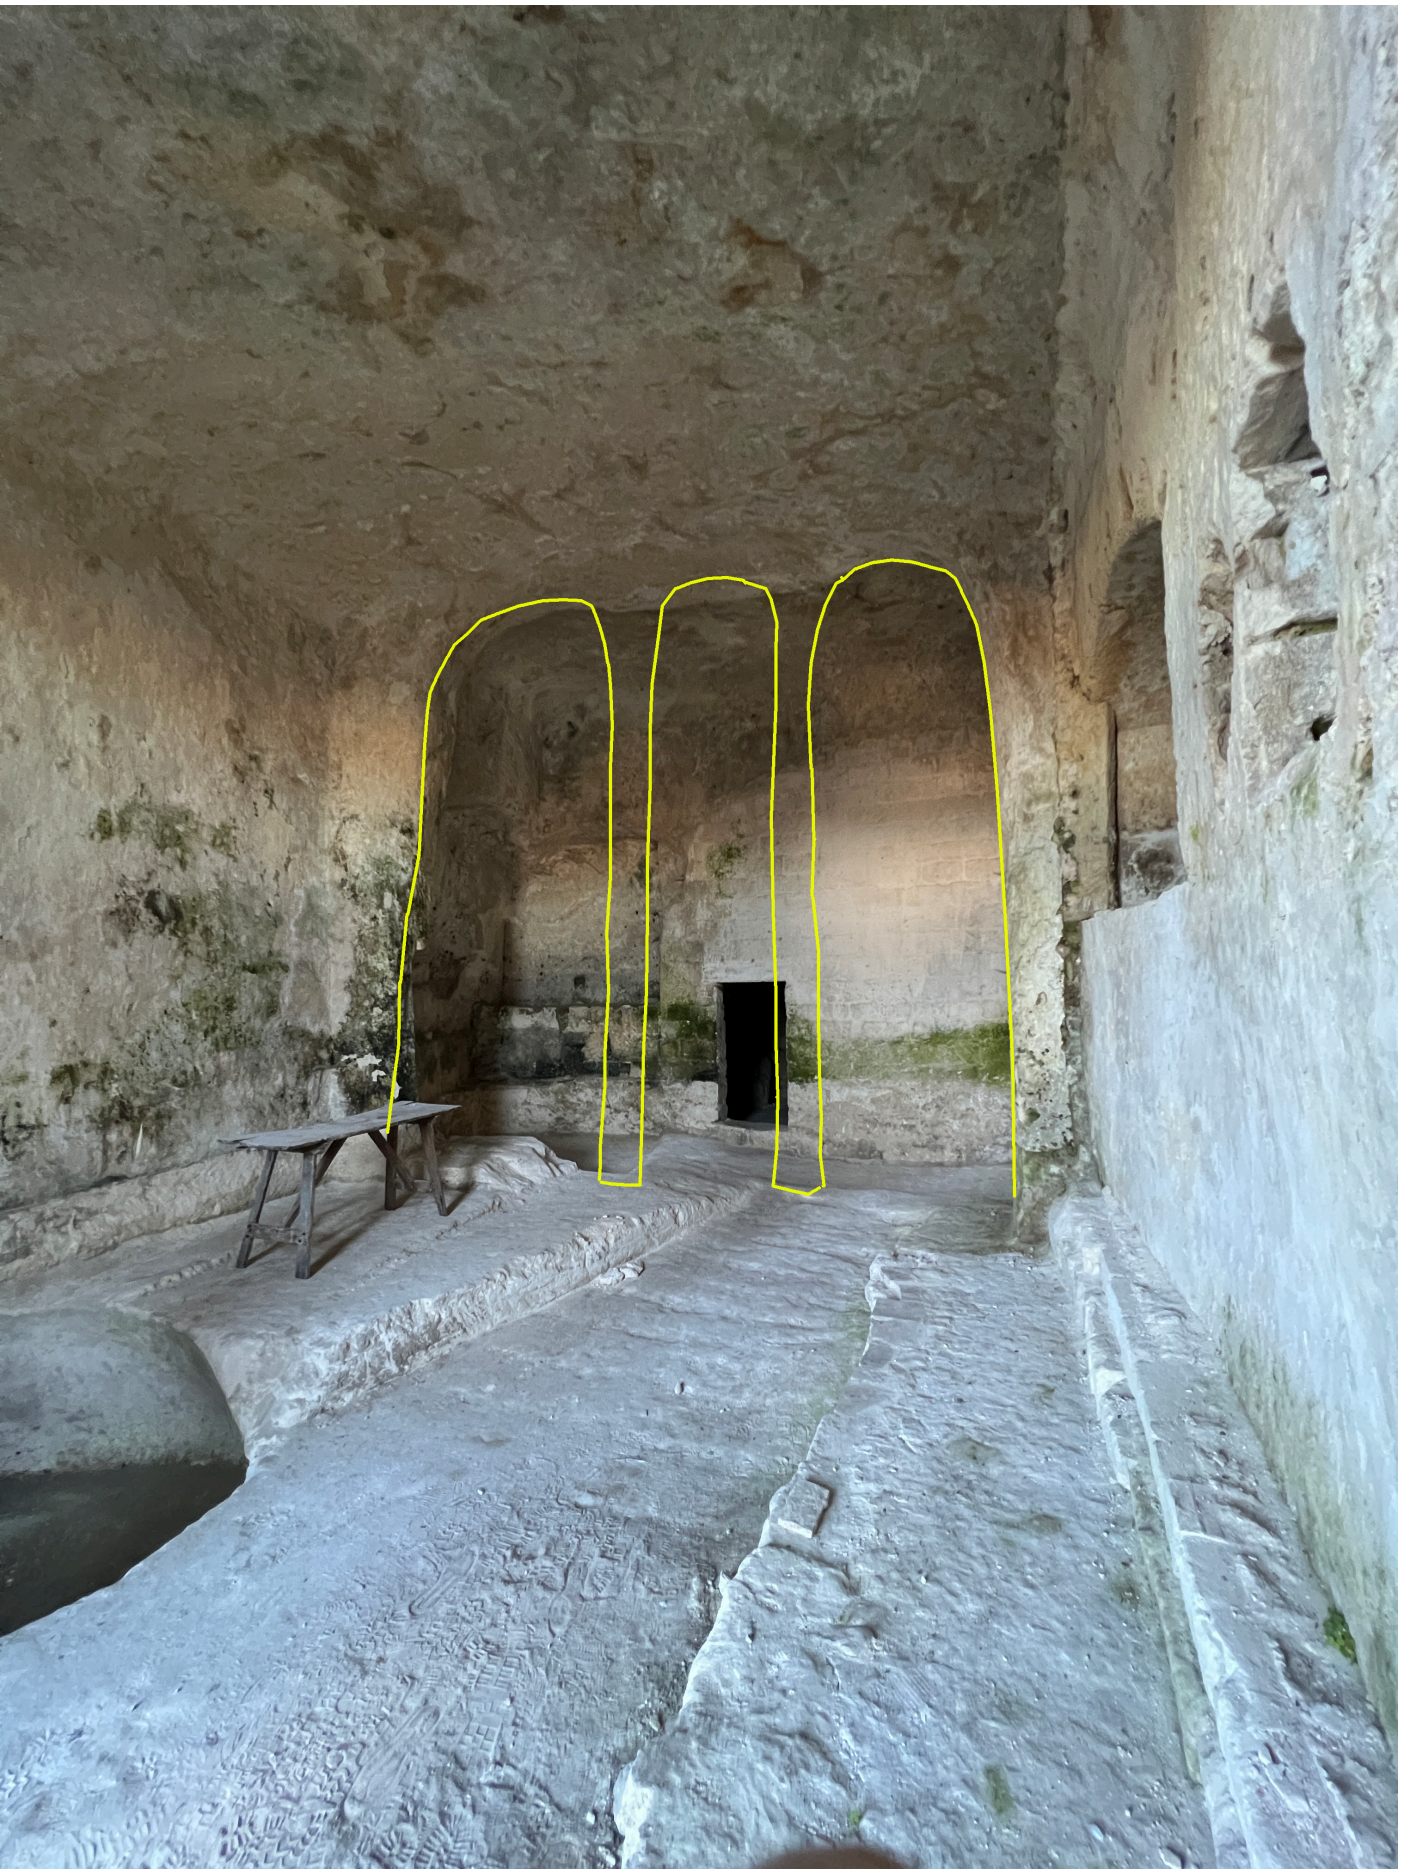
due colonne. Di queste sono chiaramente leggibili i residui nel punto d'innesto con la volta piatta, e si indovinano ancora le parti sommitali degli archi che le congiungevano ([fig. 3b](#)). La presenza del triforio (o templon) la si riscontra esclusivamente in altri luoghi di culto, e spesso in condizioni di conservazione simili a questo, come nella vicina chiesa di San Benedetto (contigua alla chiesa della Madonna delle Virtù), e al noto caso di Santa Lucia alle Malve.

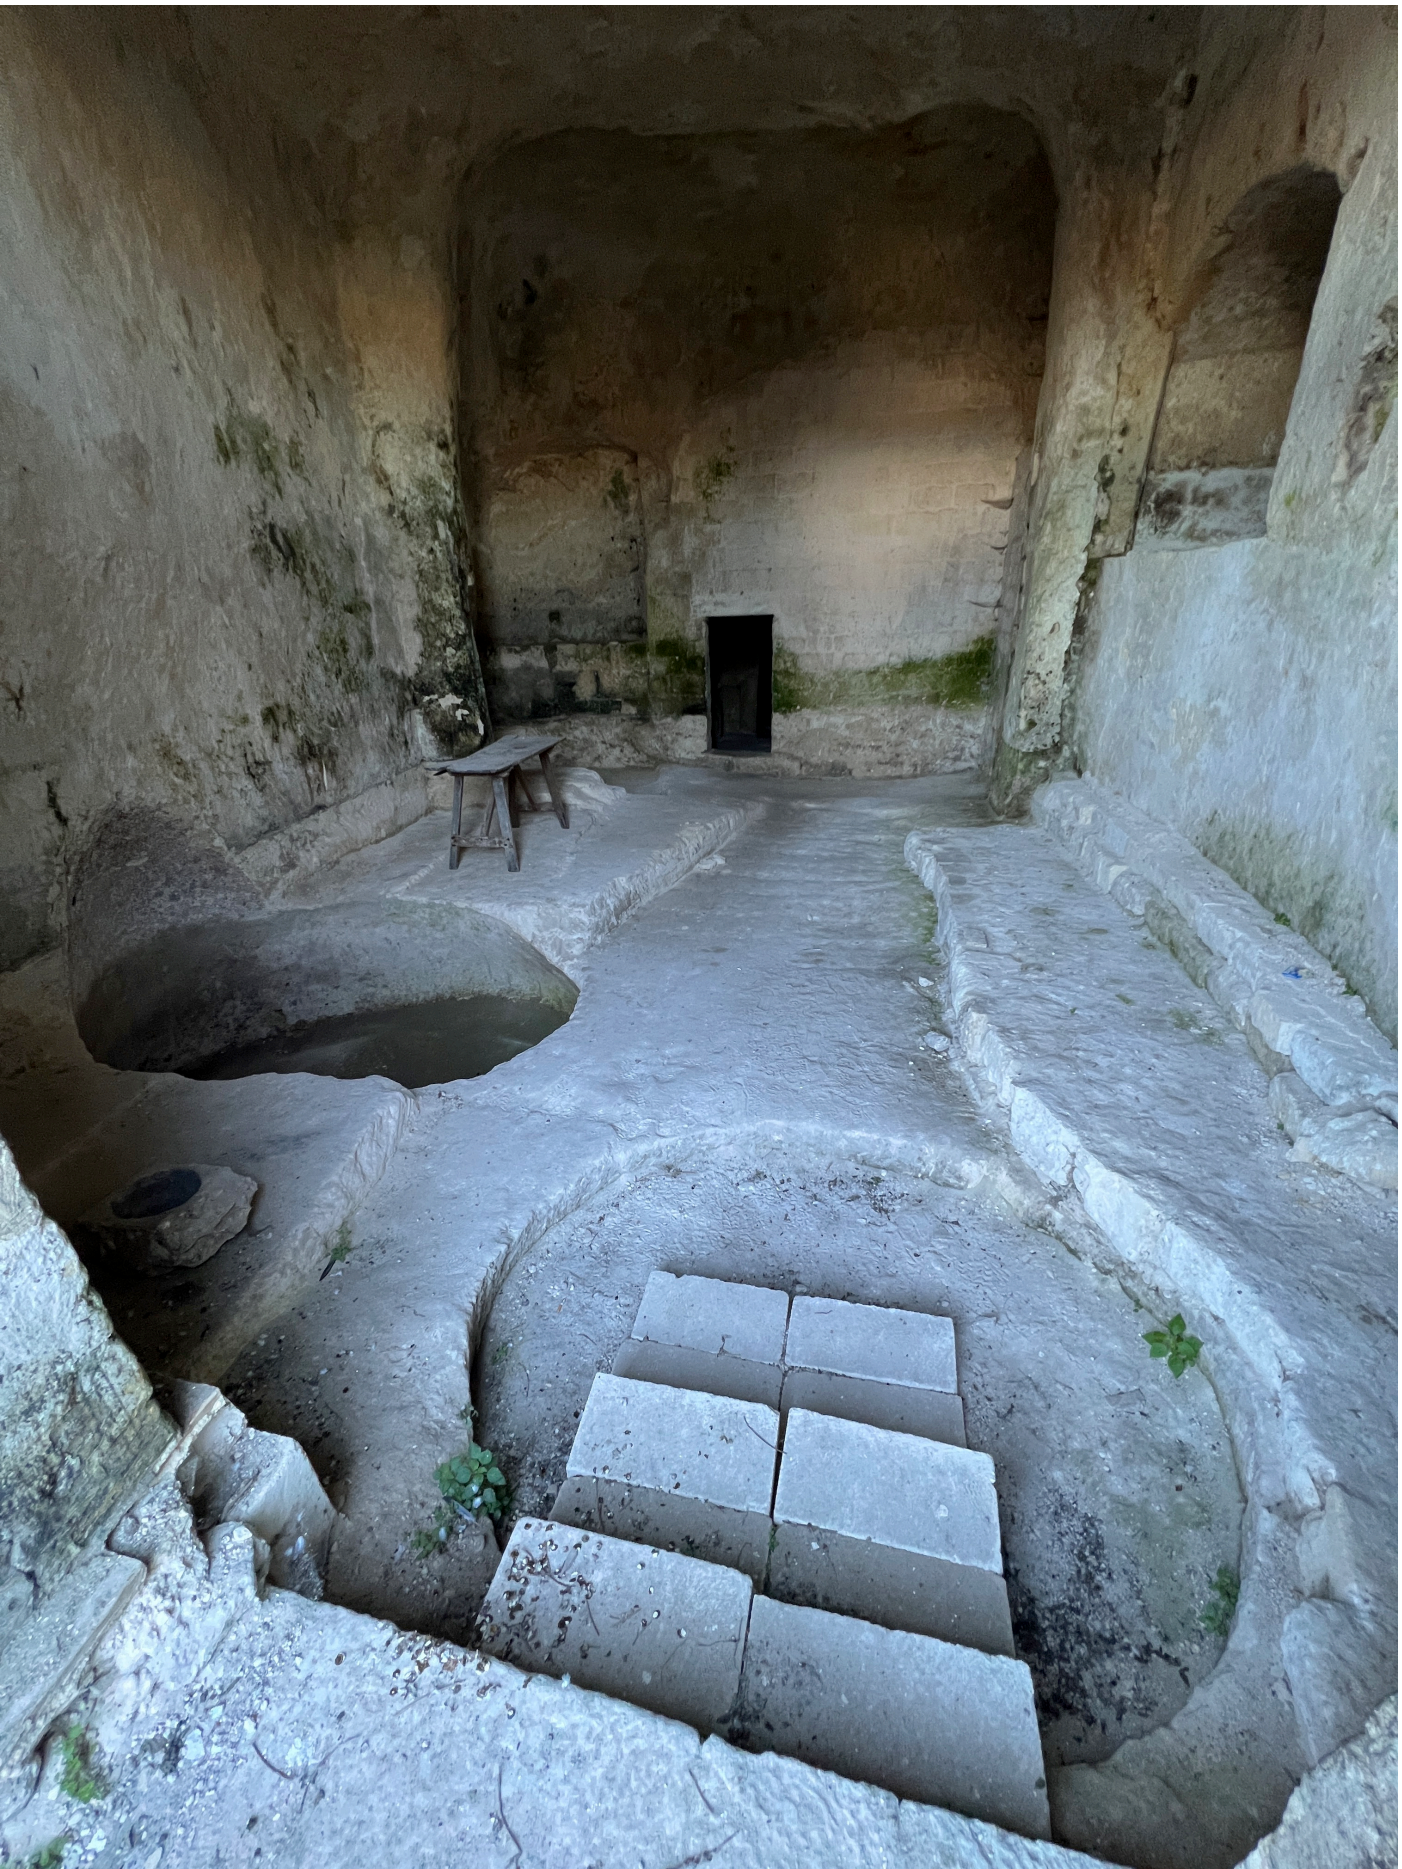
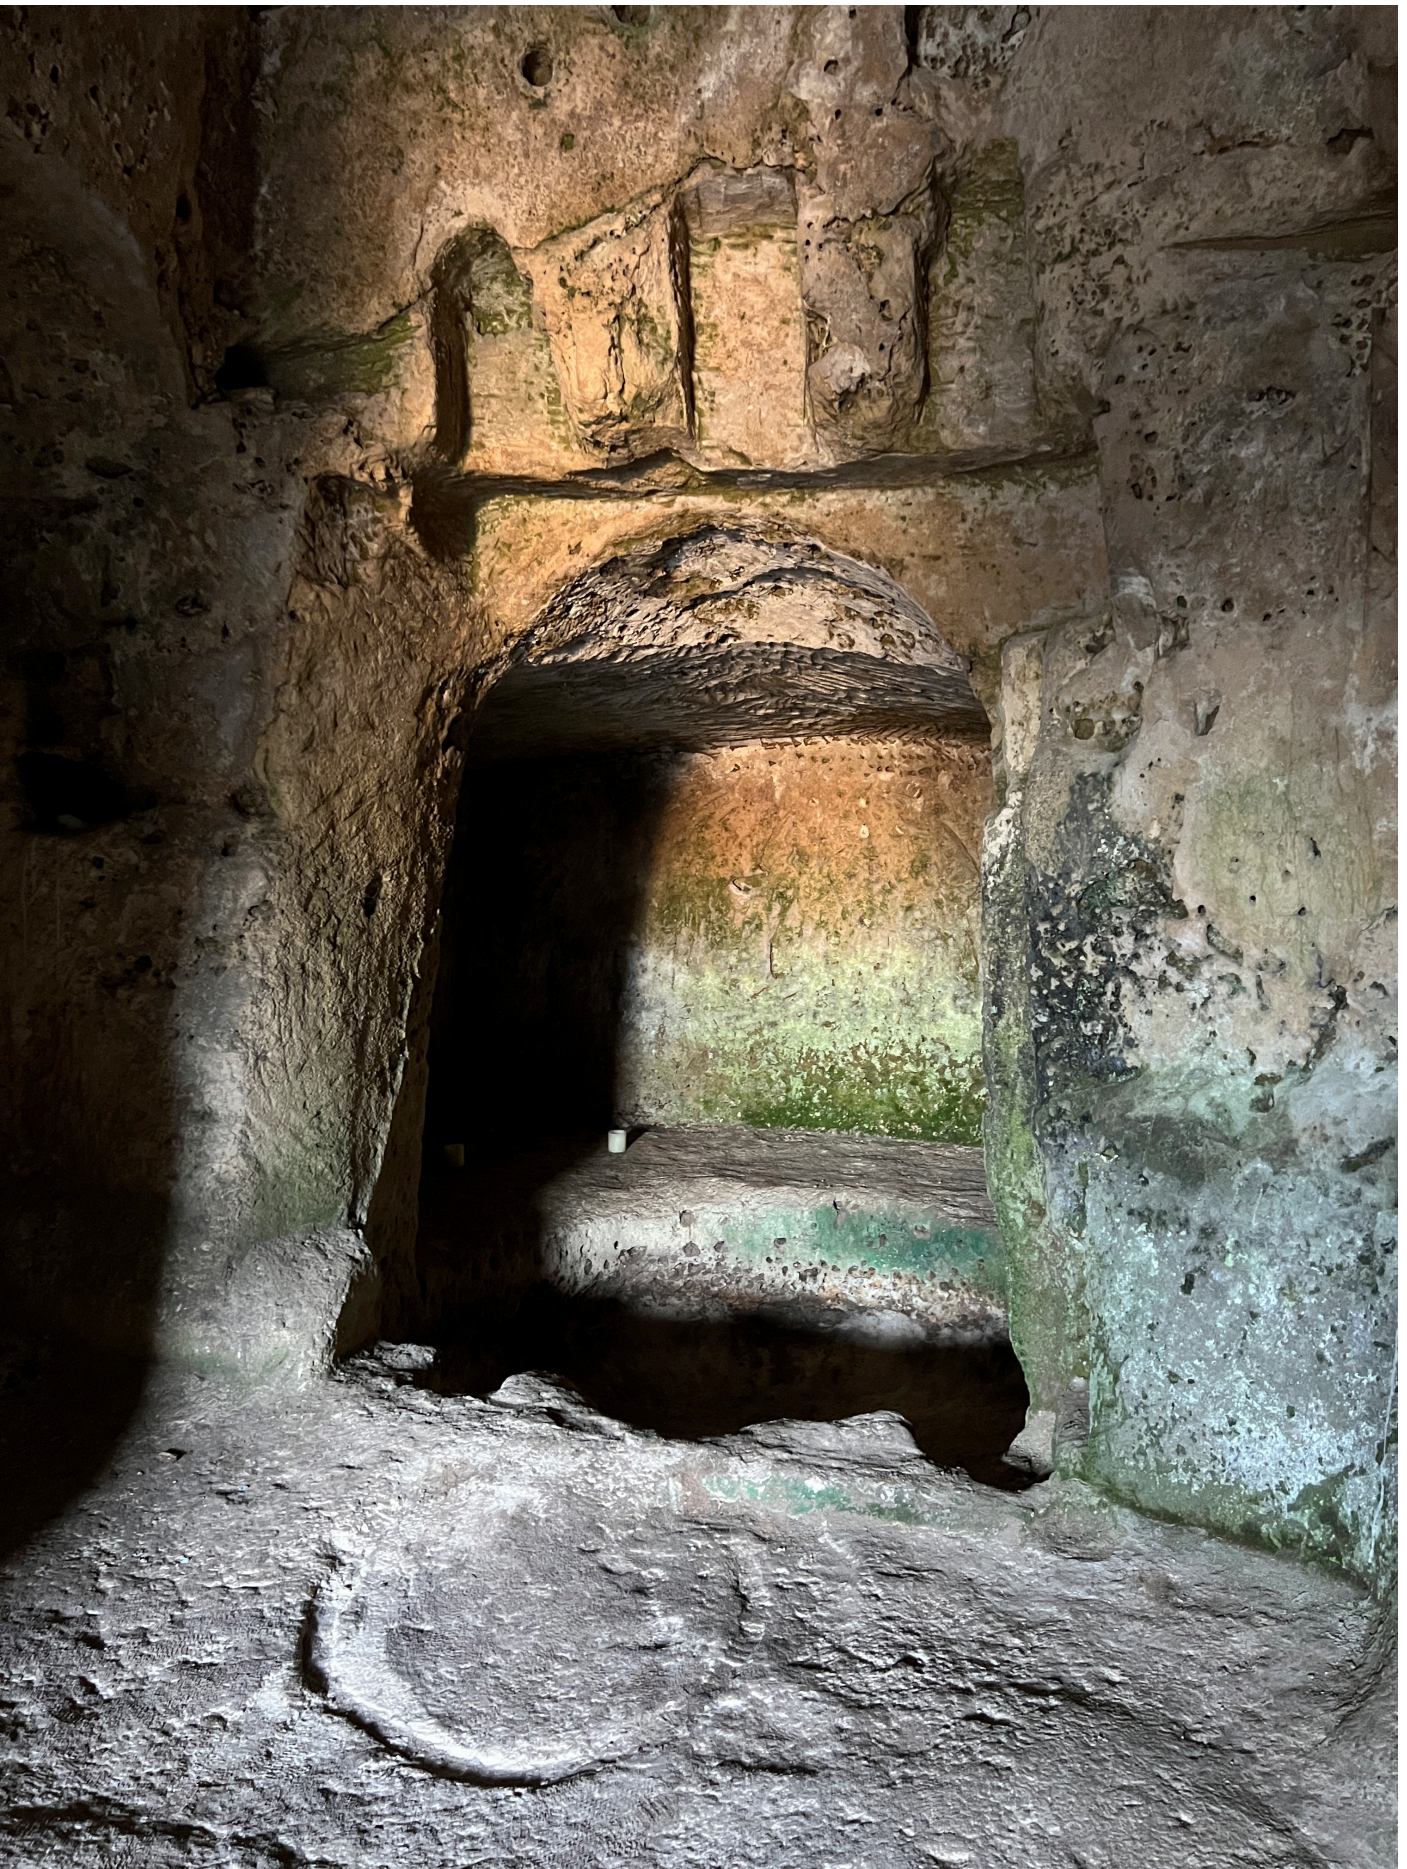
I crolli che hanno certamente interessato entrambe le cavità conferiscono a queste, specie nella parte più vicina all'esterno, un aspetto incoerente e disorganico, e rendono estremamente difficile la lettura delle forme originarie. Inoltre, vi sono stati abbassamenti del piano di calpestio, con il risultato di azzerare eventuali tracce superficiali, e di sezionare gli scavi più profondi. Nella cavità di sinistra, in corrispondenza dell'ingresso, vi è un ampio fosso circolare, di possibile utilizzo per attività di conservazione o produzione, successiva all'utilizzo del sito come luogo di culto. A questo proposito, si segnala la similitudine tra questo fosso e quello presente in fondo alla pseudo-navata destra. Quest'ultimo è posto immediatamente alle spalle dei tipici alloggiamenti dei torchi per la vinificazione, di cui era certamente a servizio. La presenza di un torchio sul fondo di ciascuna delle due pseudo-navate è ben riconoscibile dagli incassi per l'alloggiamento delle travi lignee sia verticali che orizzontali, nonché della vite "senza fine" in posizione centrale (figg. 4 e 5). Sul loro utilizzo discutiamo al termine di questo paragrafo.

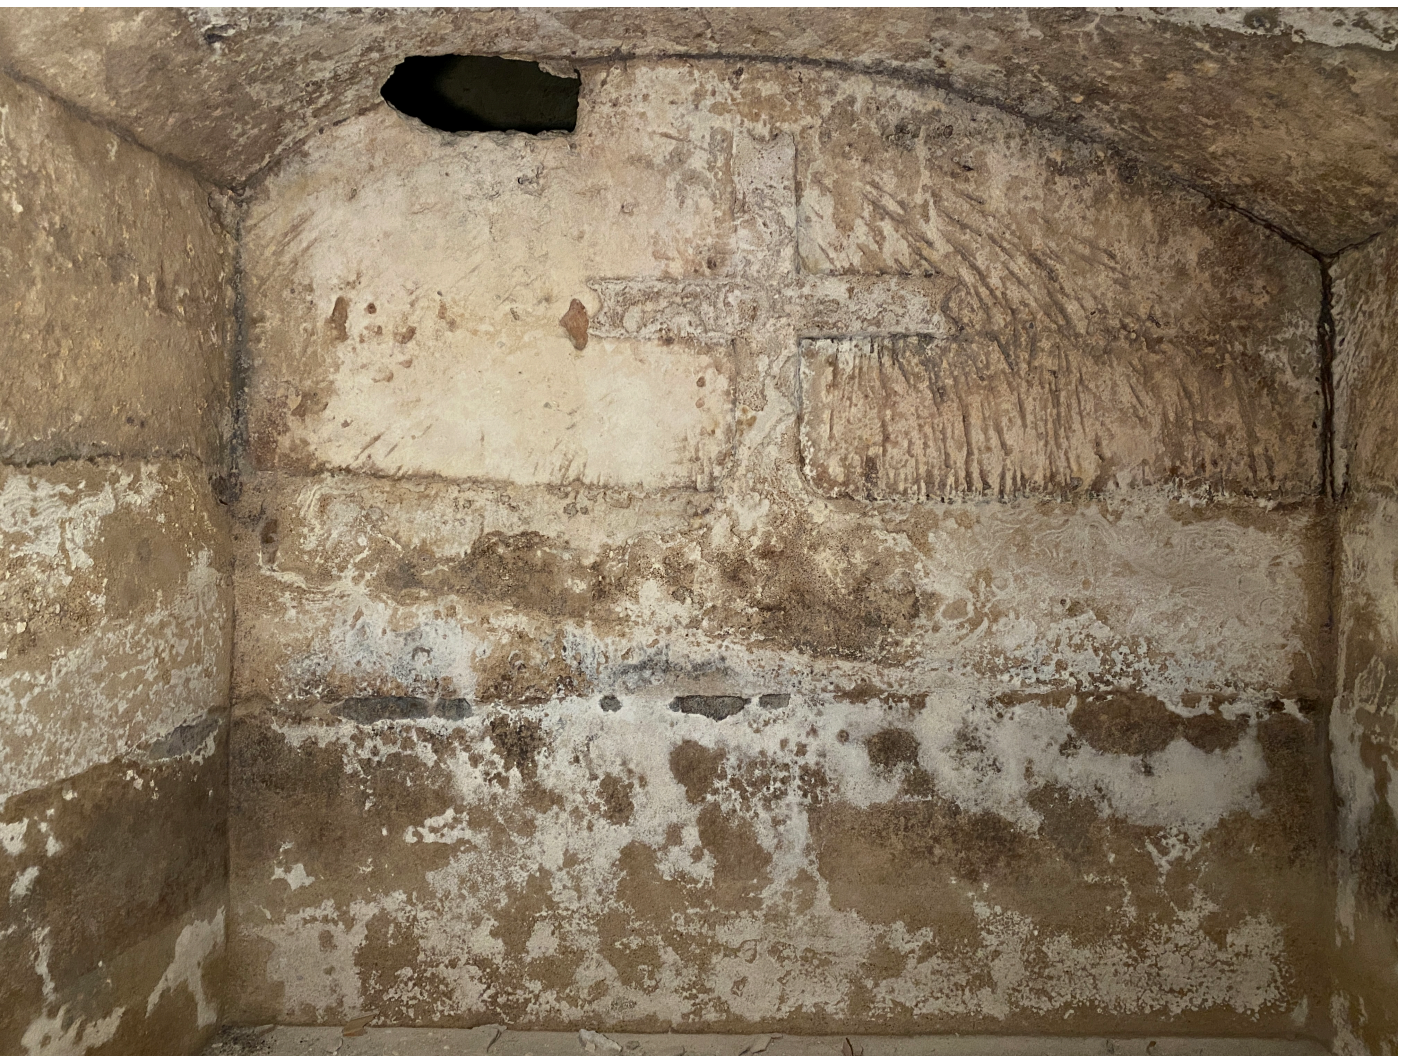
Se dunque per le operazioni da effettuare in cantina si poteva sfruttare la luce naturale del giorno, che era fatta pervenire fino alla profondità dell'ultimo ambiente, possiamo comunque rintracciare alcune piccole nicchie, ancora parzialmente annerite dal fumo, utili all'alloggiamento di candele (fig. 8). Queste non avevano lo scopo di illuminare gli ambienti, ma quello di segnalare eventuali carenze di ossigeno per la

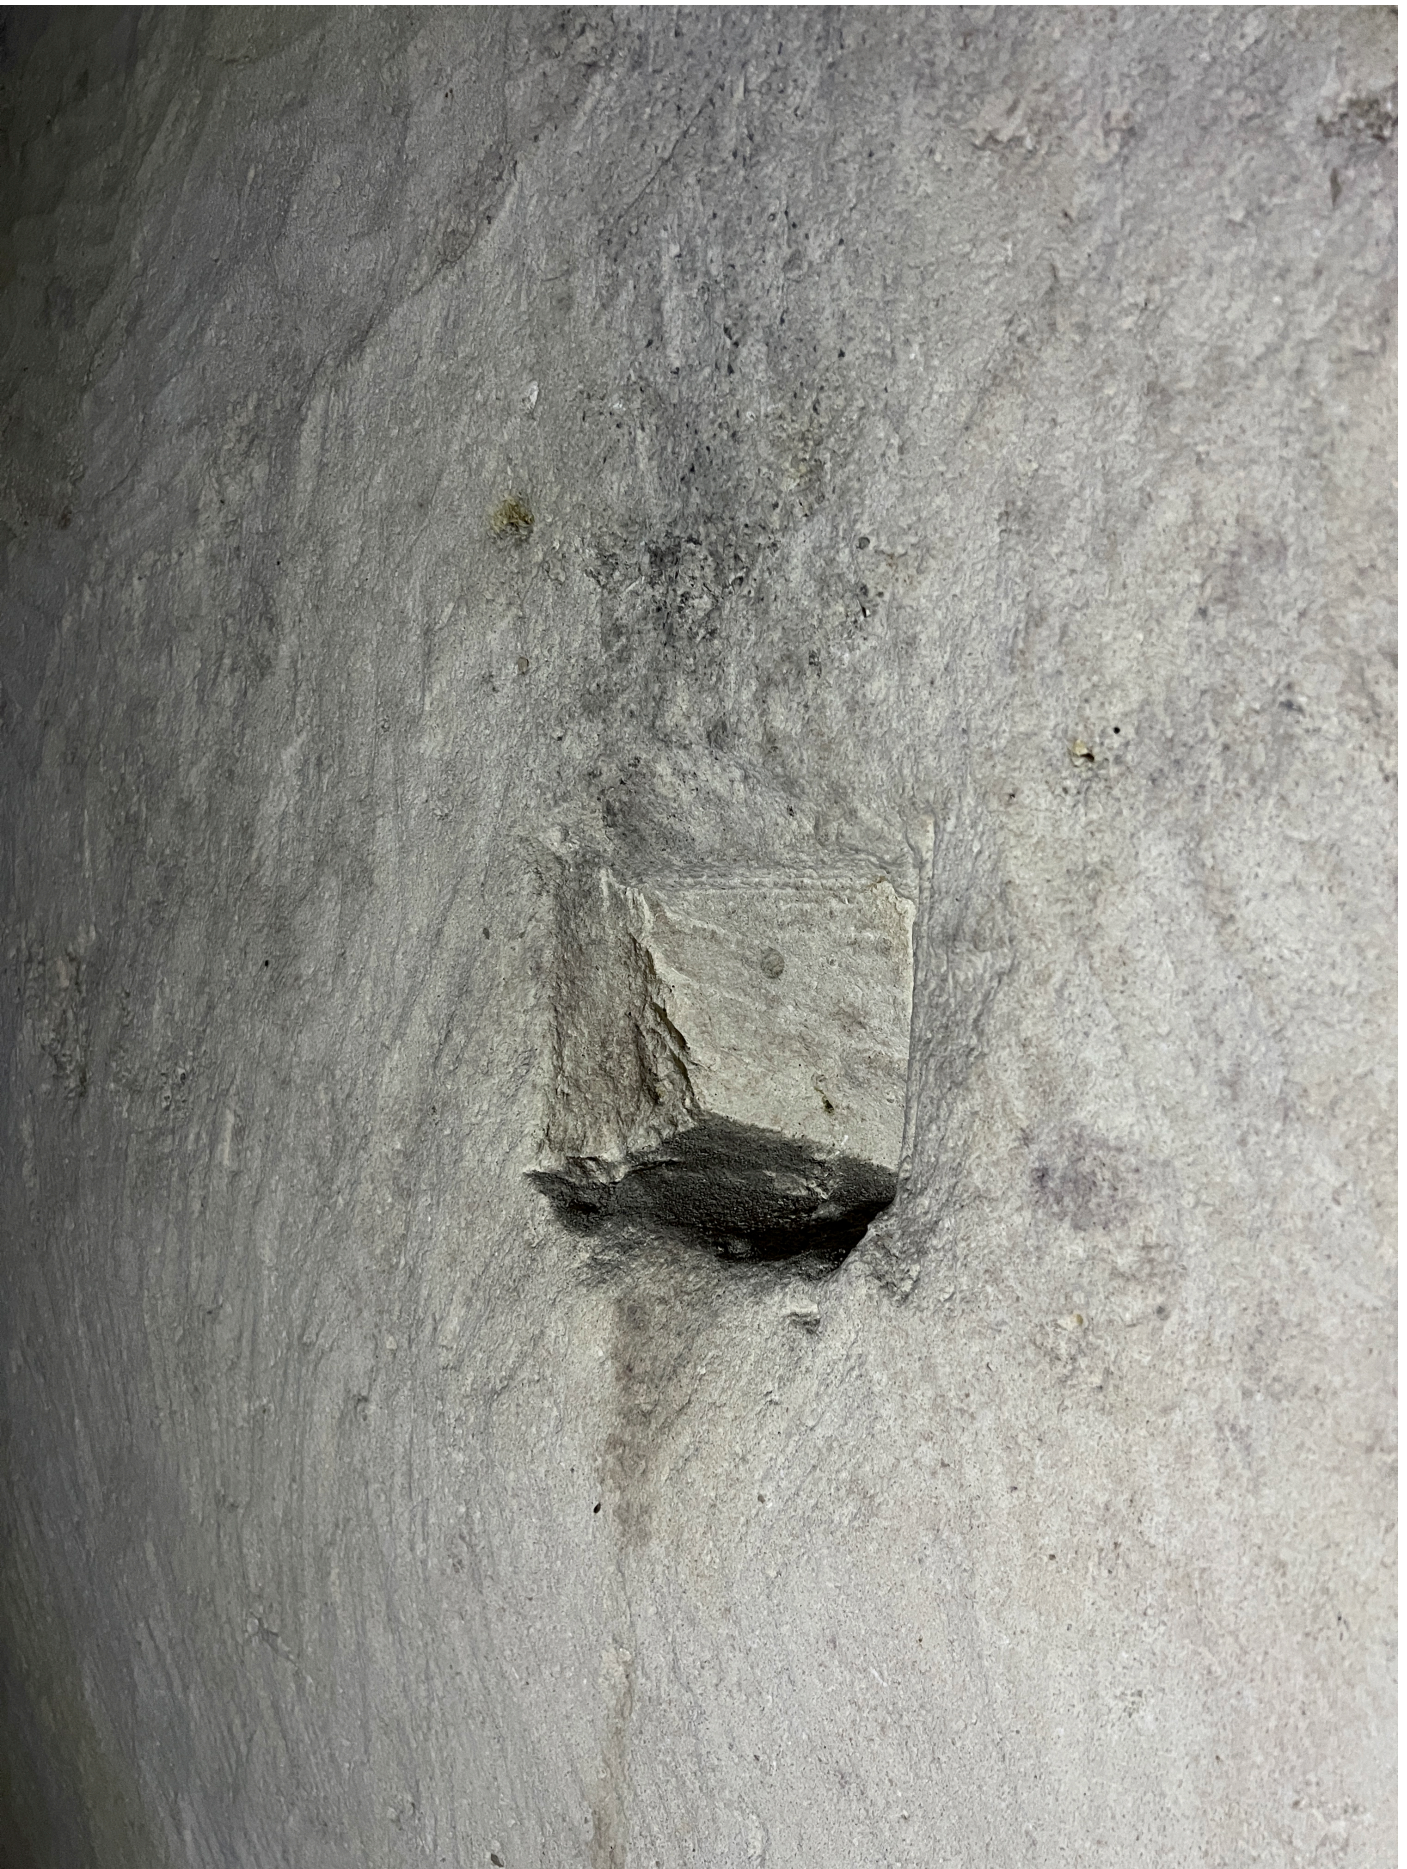
Vi sono ancora alcune tracce dell'utilizzo delle cavità come dimora contadina. Nella grotta di sinistra sulla parete sinistra, in fondo, si apre una mangiatoia (fig. 9), utile a sfamare il mulo, importante compagno di vita per i braccianti. La foto in fig. 9 rende anche evidente come per illuminare decorosamente la parte più profonda di questa pseudo-navata (da dove è stata scattata la foto) vi erano due finestre allineate, la prima in esterno sopra il forno (oggi murata) e una seconda fra l'arco e la parete, ancora oggi esistente. che consentivano a una fascia di luce di illuminare il fondo dell'ambiente.

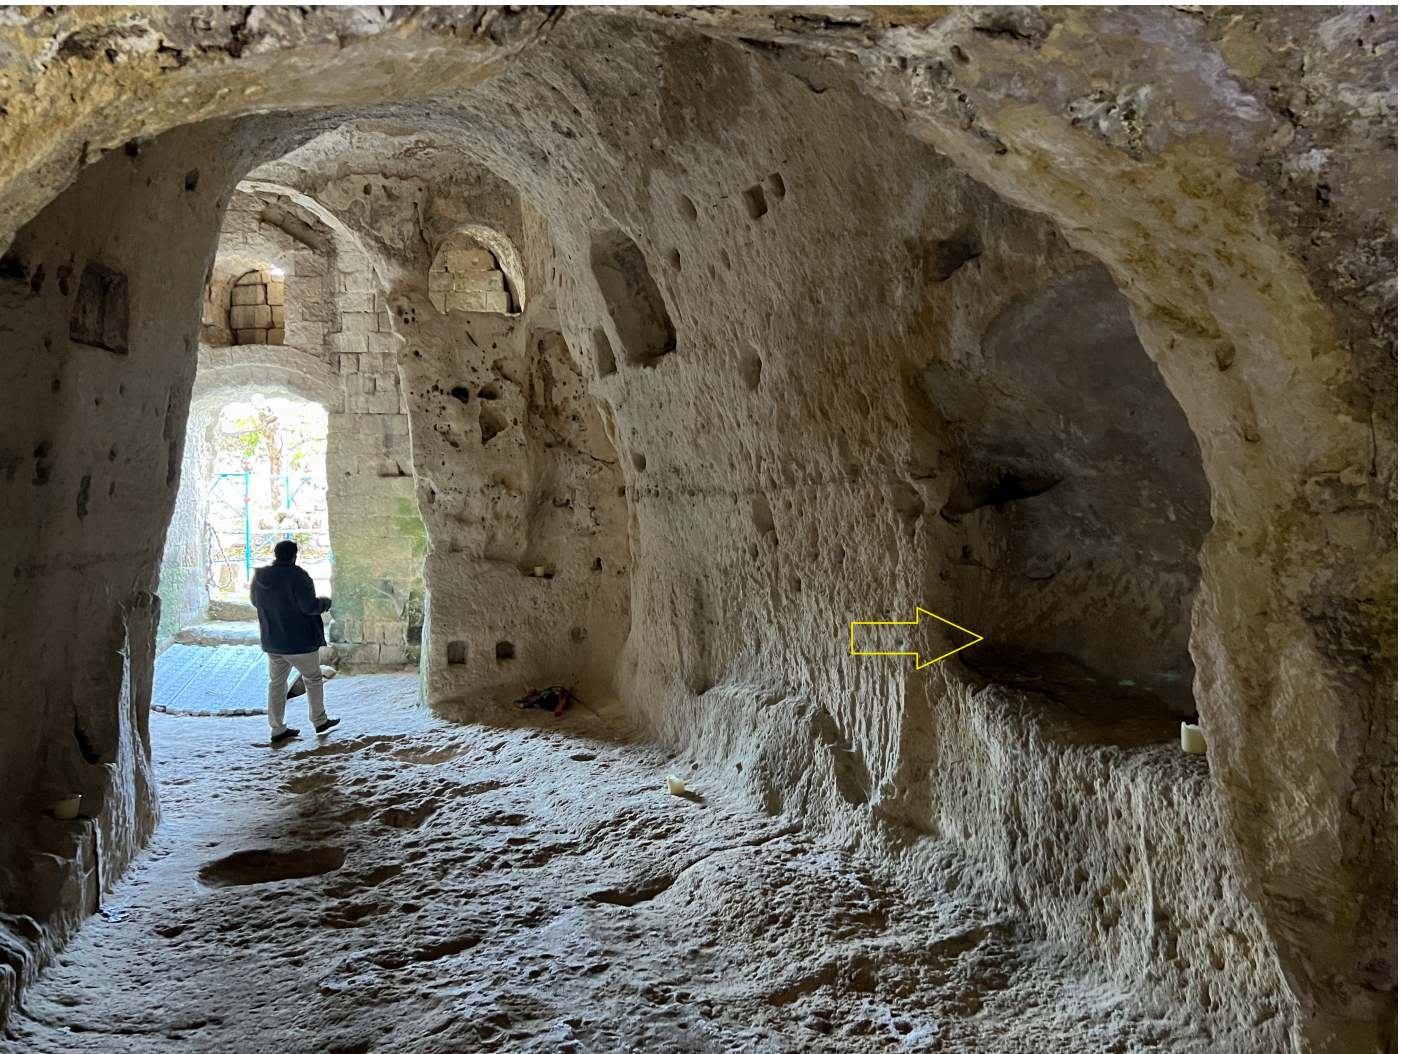
Ancora, testimone dell'utilizzo domestico delle cavità, sulla controfacciata della grotta destra sono invece chiaramente visibili le canalizzazioni fumarie della cucina a legna (fig. 10).
